# 常压煤气柜动态泄漏治理中硅橡胶复合固定技术的应用研究

(山西兰花煤化工有限责任公司)

**摘 要:**针对常压煤气柜运行中柜壁腐蚀泄漏导致煤气泄漏、可燃有毒气体报警器报警,非计划停车风险高等问题,本文提出一种基于“硅橡胶复合固定”的创新堵漏方法。该方法通过高性能耐介质胶粘剂与韧性硅橡胶构建核心密封层,结合玻璃纤维布增强型防水涂层形成长效防护层,实现了动态升降工况下泄漏点的原位治理。应用表明,该技术可有效抵御水蚀、温变及干湿交替环境,在不停车条件下成功消除十余处漏点,气柜密封性能提升,为煤化工装置长周期运行提供可靠技术支撑。

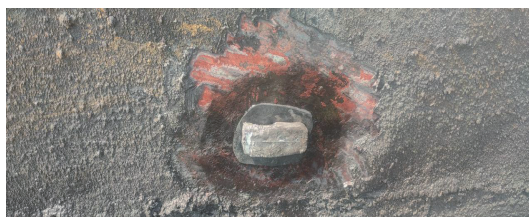
图1

表面处理:采用角磨机彻底清除漏点周边锈蚀层(半径 $\geq 5\text{cm}$ ),丙酮清洗(图1)。

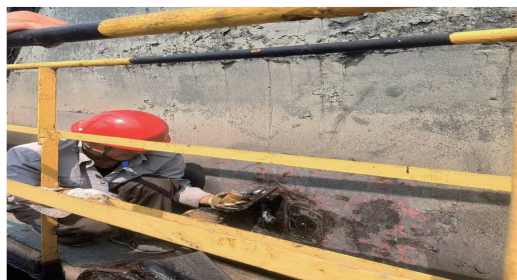
图2

胶皮粘接:选用聚氨酯胶粘剂(耐温 $-40\sim 120^{\circ}\text{C}$ ,剥离强度 $\geq 8\text{kN/m}$ )做为过渡层,将硅橡胶胶皮(厚度 $2\text{mm}$ )覆盖漏点(图2),使用聚氨酯胶粘剂粘接厚度控制为 $0.05\text{mm}$ 。

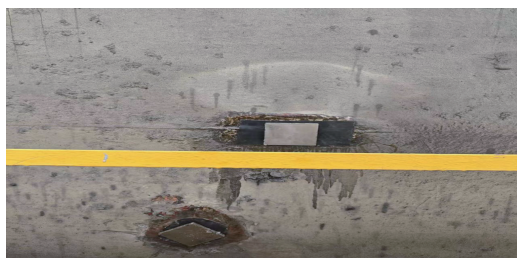
图3

磁压固化:以永磁铁加压进行固化(图3)。

- 施工窗口期选择气柜静态时段(升降频率 $< 2$ 次/ $1\text{h}$ );
- 磁铁排布需覆盖漏点边缘 $2\text{cm}$ 以上;
- 玻璃纤维布搭接宽度 $\geq 3\text{cm}$ ,确保无气泡褶皱。

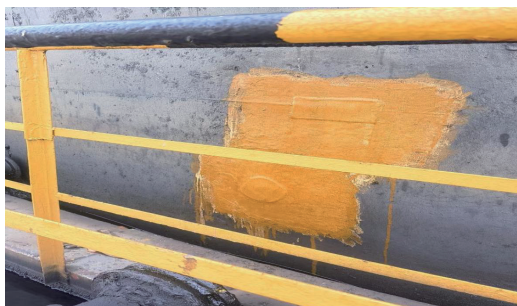
图4

涂层增强:胶皮外围 $20\text{cm}$ 区域喷涂环氧酶沥青漆,随即敷设 $0.2\text{mm}$ 无碱玻璃纤维布(经纬密度 $6\times 6$ 束/ $\text{cm}^2$ )(图4)。
